석면해체·제거 사업장의 석면비산 측정 결과보고서

1. 측정 결과 - 2020. 05. 18.

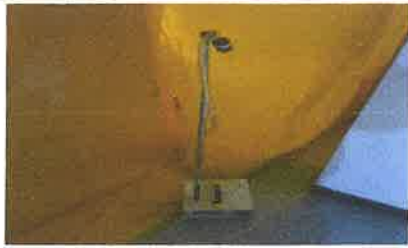
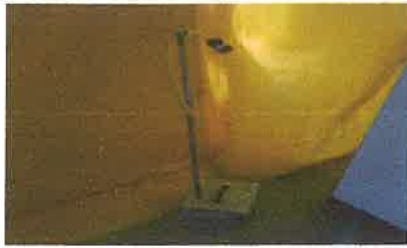
측정지점	비산측정 시작 사진	비산측정 종료 사진	결과(f/cc)
폐기물 반출구1

0.0036
	측정 시작 시간 10:00	측정 시작 시간 10:40	
폐기물 반출구2

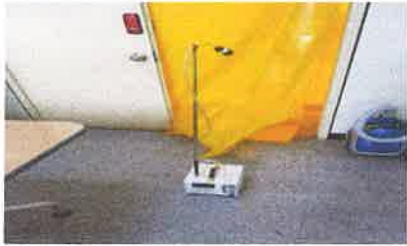
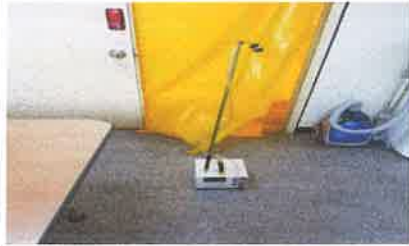
0.0033
	측정 시작 시간 11:10	측정 시작 시간 11:50	
폐기물 반출구3

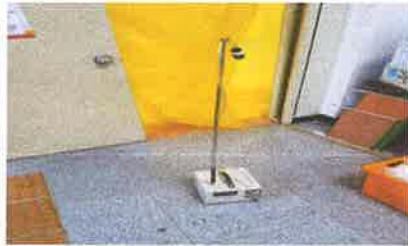
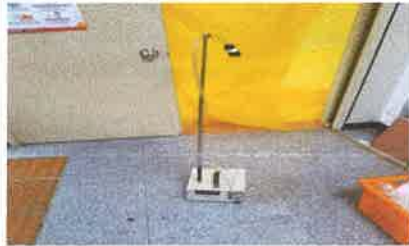
0.0040
	측정 시작 시간 14:00	측정 시작 시간 14:40	
음압기공기 배출구1

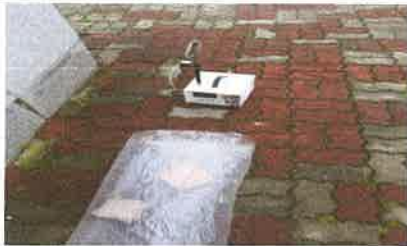
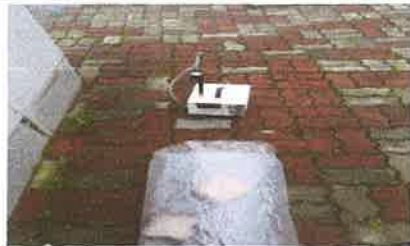
0.0041
	측정 시작 시간 09:20	측정 시작 시간 10:00	
음압기공기 배출구2

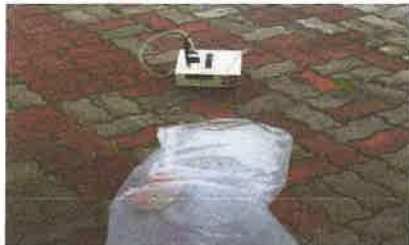
0.0036
	측정 시작 시간 10:30	측정 시작 시간 11:10	
음압기공기 배출구3

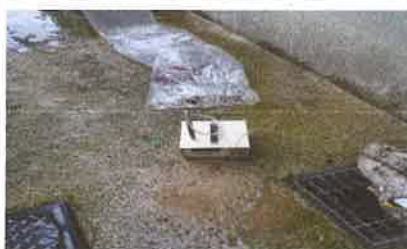
0.0032
	측정 시작 시간 13:15	측정 시작 시간 13:55

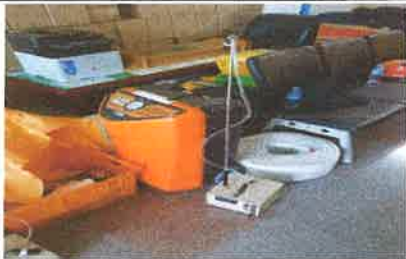
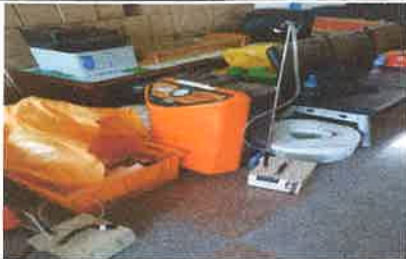
측정지점	비산측정 시작 사진	비산측정 종료 사진	결과(f/cc)
작업장주변

0.0032
	측정 시작 시간 09:00	측정 시작 시간 11:10	
폐기물 반출구

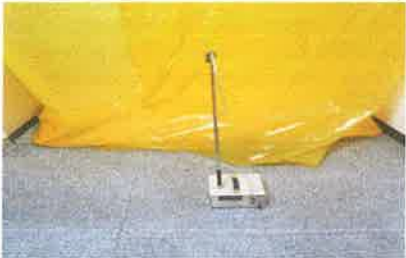
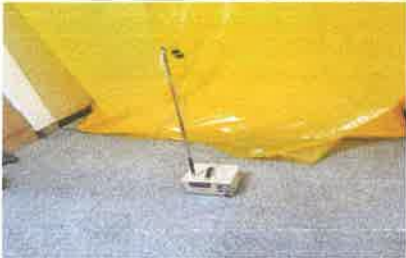
0.0036
	측정 시작 시간 13:00	측정 시작 시간 13:40	
음압기공기 배출구

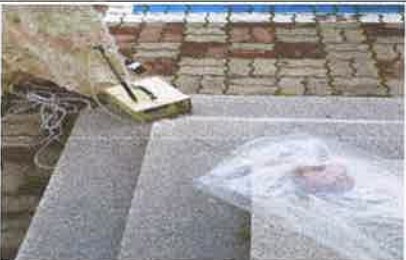
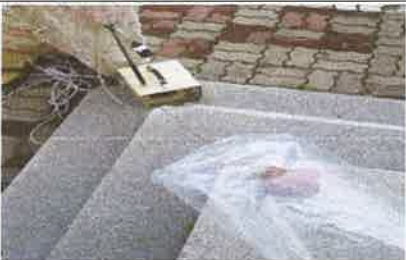
0.0045
	측정 시작 시간 09:30	측정 시작 시간 10:10

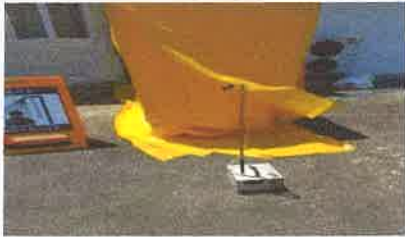
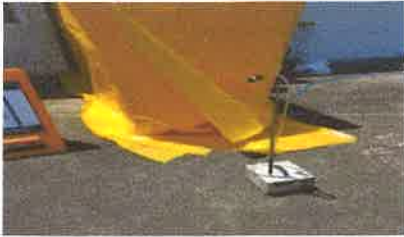
측정지점	비산측정 시작 사진	비산측정 종료 사진	결과(f/cc)
위생설비 입구2

0.0032
	측정 시작 시간 11:16	측정 시작 시간 11:56	
작업장주변

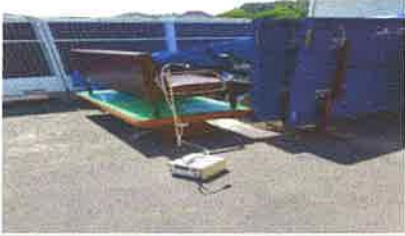
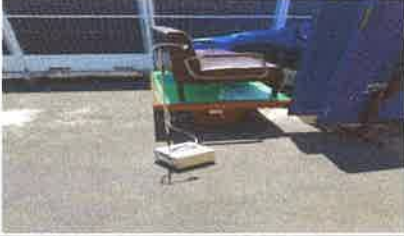
0.0032
	측정 시작 시간 11:21	측정 시작 시간 13:21	
폐기물 반출구1

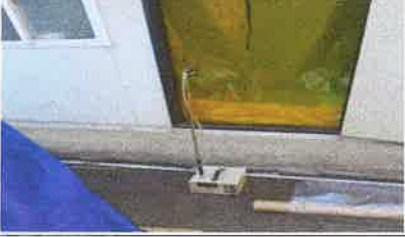
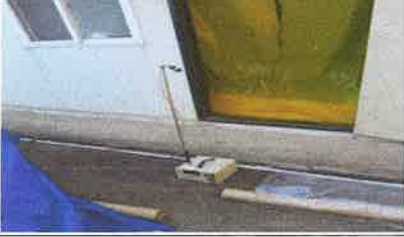
0.0033
	측정 시작 시간 13:30	측정 시작 시간 14:10	
폐기물 반출구2

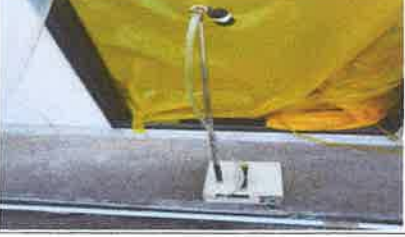
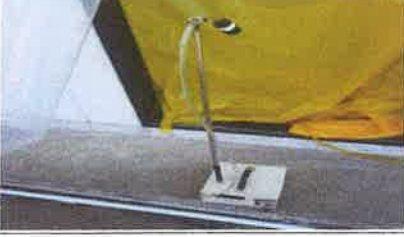
0.0041
	측정 시작 시간 13:35	측정 시작 시간 14:15	
음압기공기 배출구1

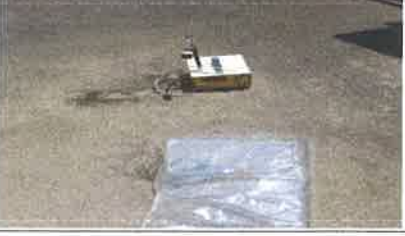
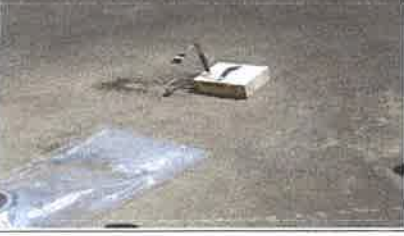
0.0053
	측정 시작 시간 11:23	측정 시작 시간 12:03	
음압기공기 배출구2

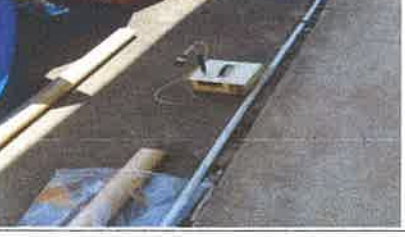
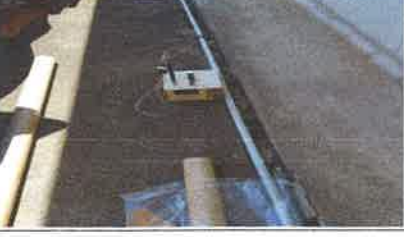
0.0057
	측정 시작 시간 11:25	측정 시작 시간 12:05

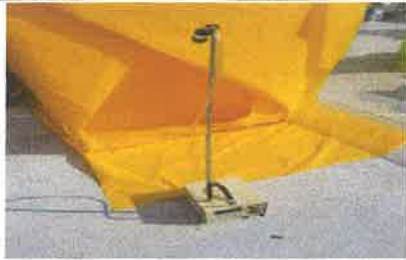
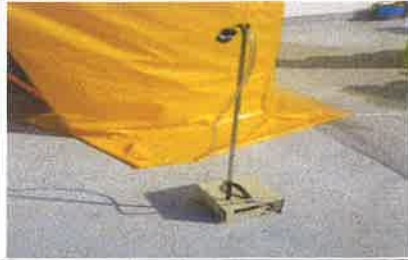
측정지점	비산측정 시작 사진	비산측정 종료 사진	결과(f/cc)
폐기물반출구2

0.0033
	측정 시작 시간 13:05	측정 시작 시간 13:45	
폐기물반출구3

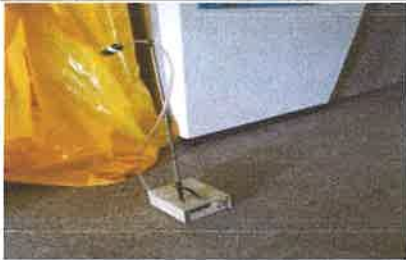
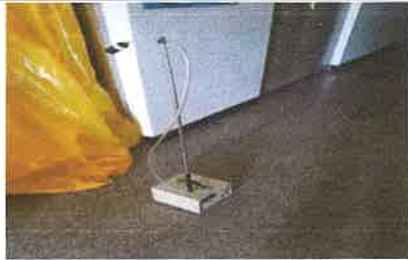
0.0037
	측정 시작 시간 13:10	측정 시작 시간 13:50	
음압기공기 배출구1

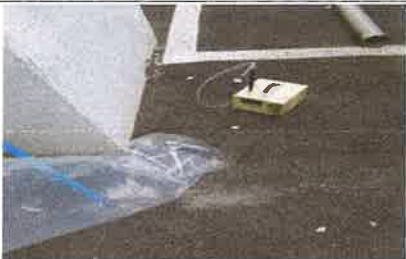
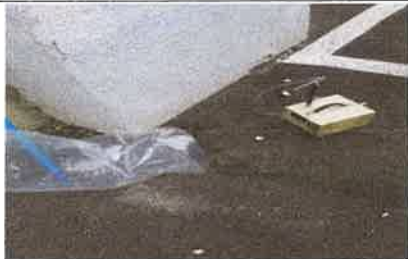
0.0052
	측정 시작 시간 08:15	측정 시작 시간 08:55	
음압기공기 배출구2

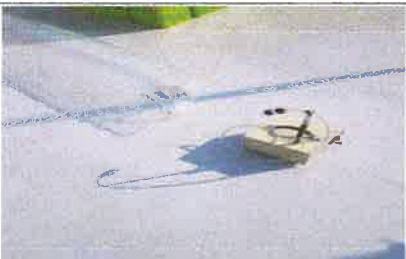
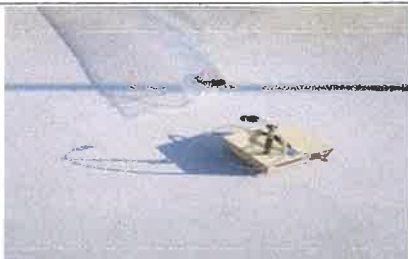
0.0049
	측정 시작 시간 08:40	측정 시작 시간 09:20	
음압기공기 배출구3

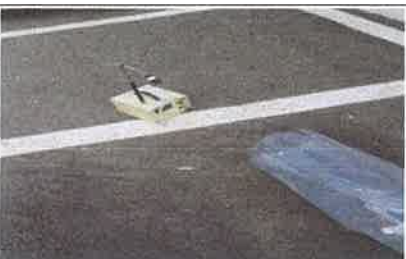
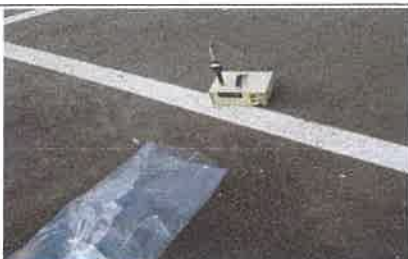
0.0061
	측정 시작 시간 11:10	측정 시작 시간 11:50

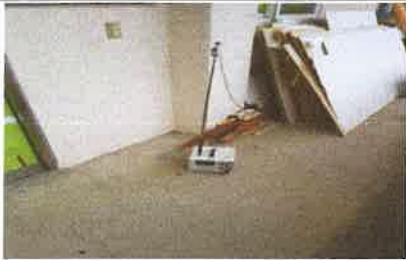
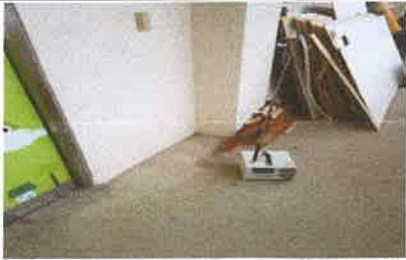
측정지점	비산측정 시작 사진	비산측정 종료 사진	결과(f/cc)
작업장주변1

0.0033
	측정 시작 시간 08:20	측정 시작 시간 10:20	
폐기물 반출구1

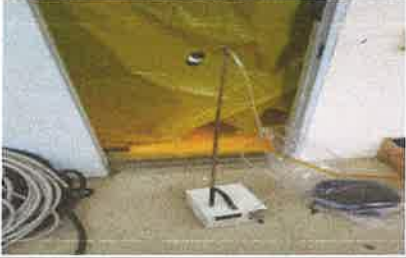
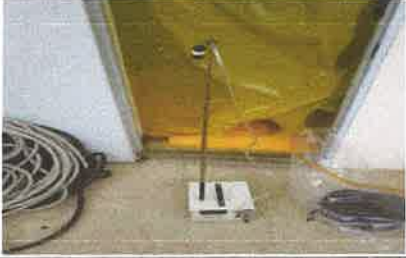
0.0041
	측정 시작 시간 11:40	측정 시작 시간 12:20	
음압기공기 배출구1

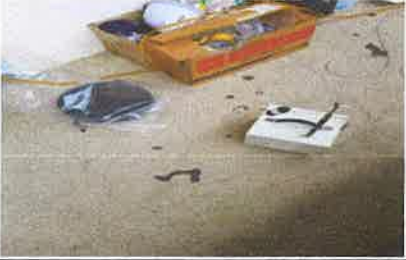
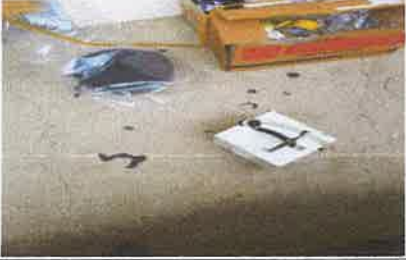
0.0049
	측정 시작 시간 08:20	측정 시작 시간 09:00	
위생설비 입구2

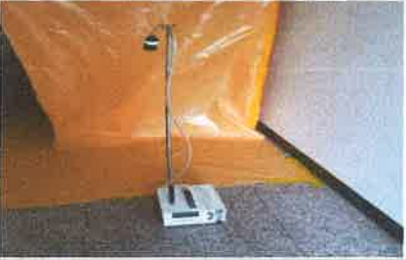
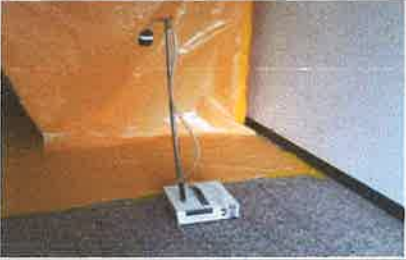
0.0044
	측정 시작 시간 13:00	측정 시작 시간 13:40	
작업장주변2

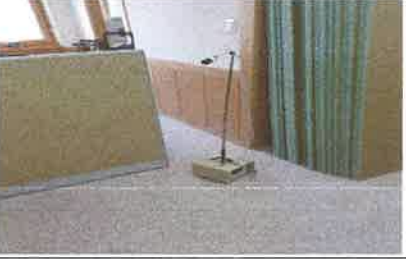
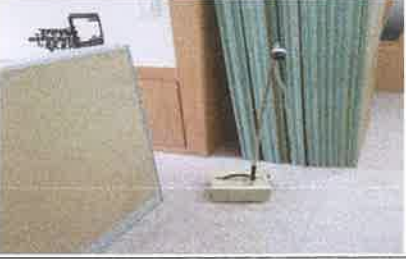
0.0036
	측정 시작 시간 13:05	측정 시작 시간 115:05	
폐기물 반출구2

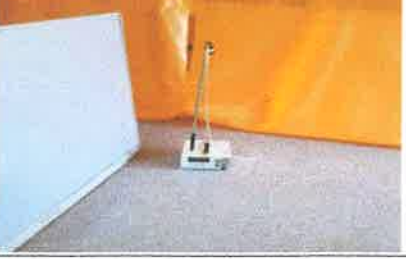
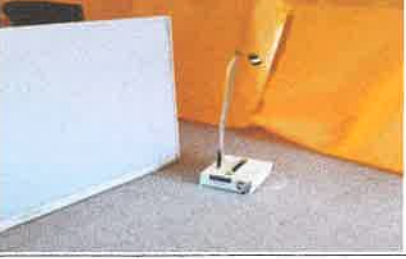
0.0041
	측정 시작 시간 15:20	측정 시작 시간 16:00

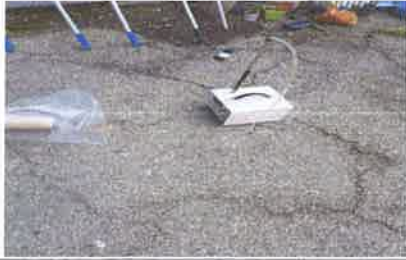
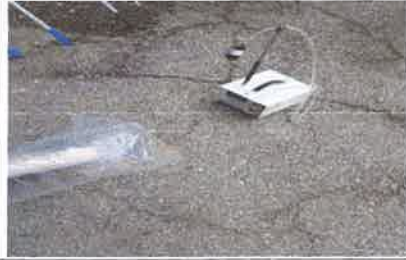
측정지점	비산측정 시작 사진	비산측정 종료 사진	결과(f/cc)
음압기공기 배출구2

0.0057
	측정 시작 시간 13:05	측정 시작 시간 13:45	
위생설비 입구3

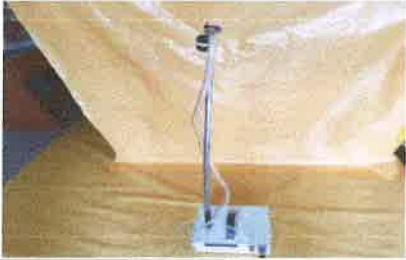
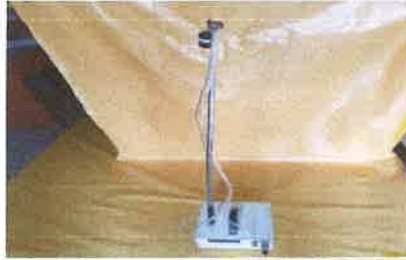
0.0040
	측정 시작 시간 13:00	측정 시작 시간 13:40	
작업장주변3

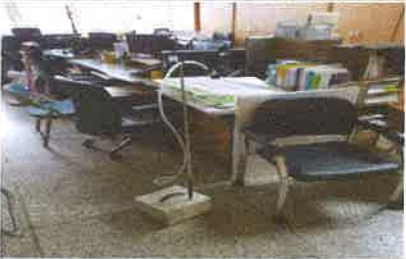
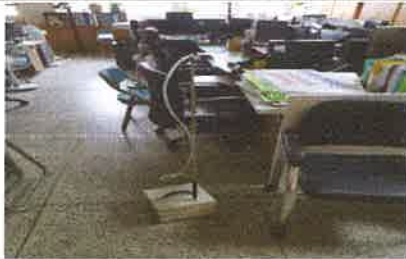
0.0033
	측정 시작 시간 13:05	측정 시작 시간 15:05	
폐기물 반출구3

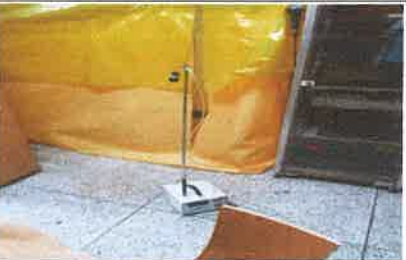
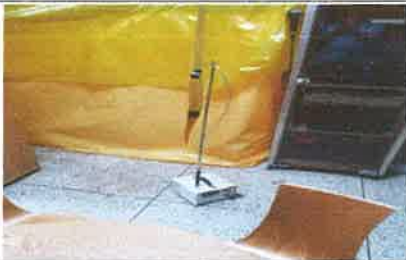
0.0040
	측정 시작 시간 15:20	측정 시작 시간 16:00	
음압기공기 배출구3

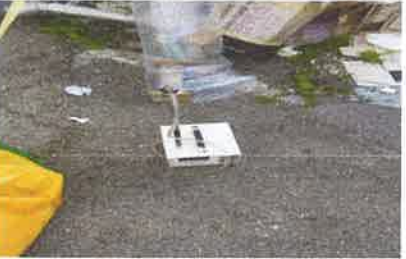
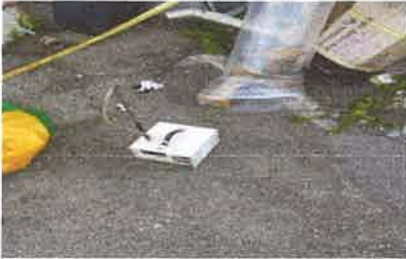
0.0044
	측정 시작 시간 13:10	측정 시작 시간 13:50
