현장명: 외국초 석면비산농도측정용역

비산정도 측정 결과표

석면해체제거업자	현장명(공사명·작업명)	외국초 석면해체제거공사 수의 견적제출 안내 공고		
	현장 소재지	전북 진안군 성수면 가외반로 498		
	석면해체·제거작업 신고번호	전주-20220231	상 호 : (유한)동덕개발	
	전화번호	063-242-0523	대표자 : 김 현 준

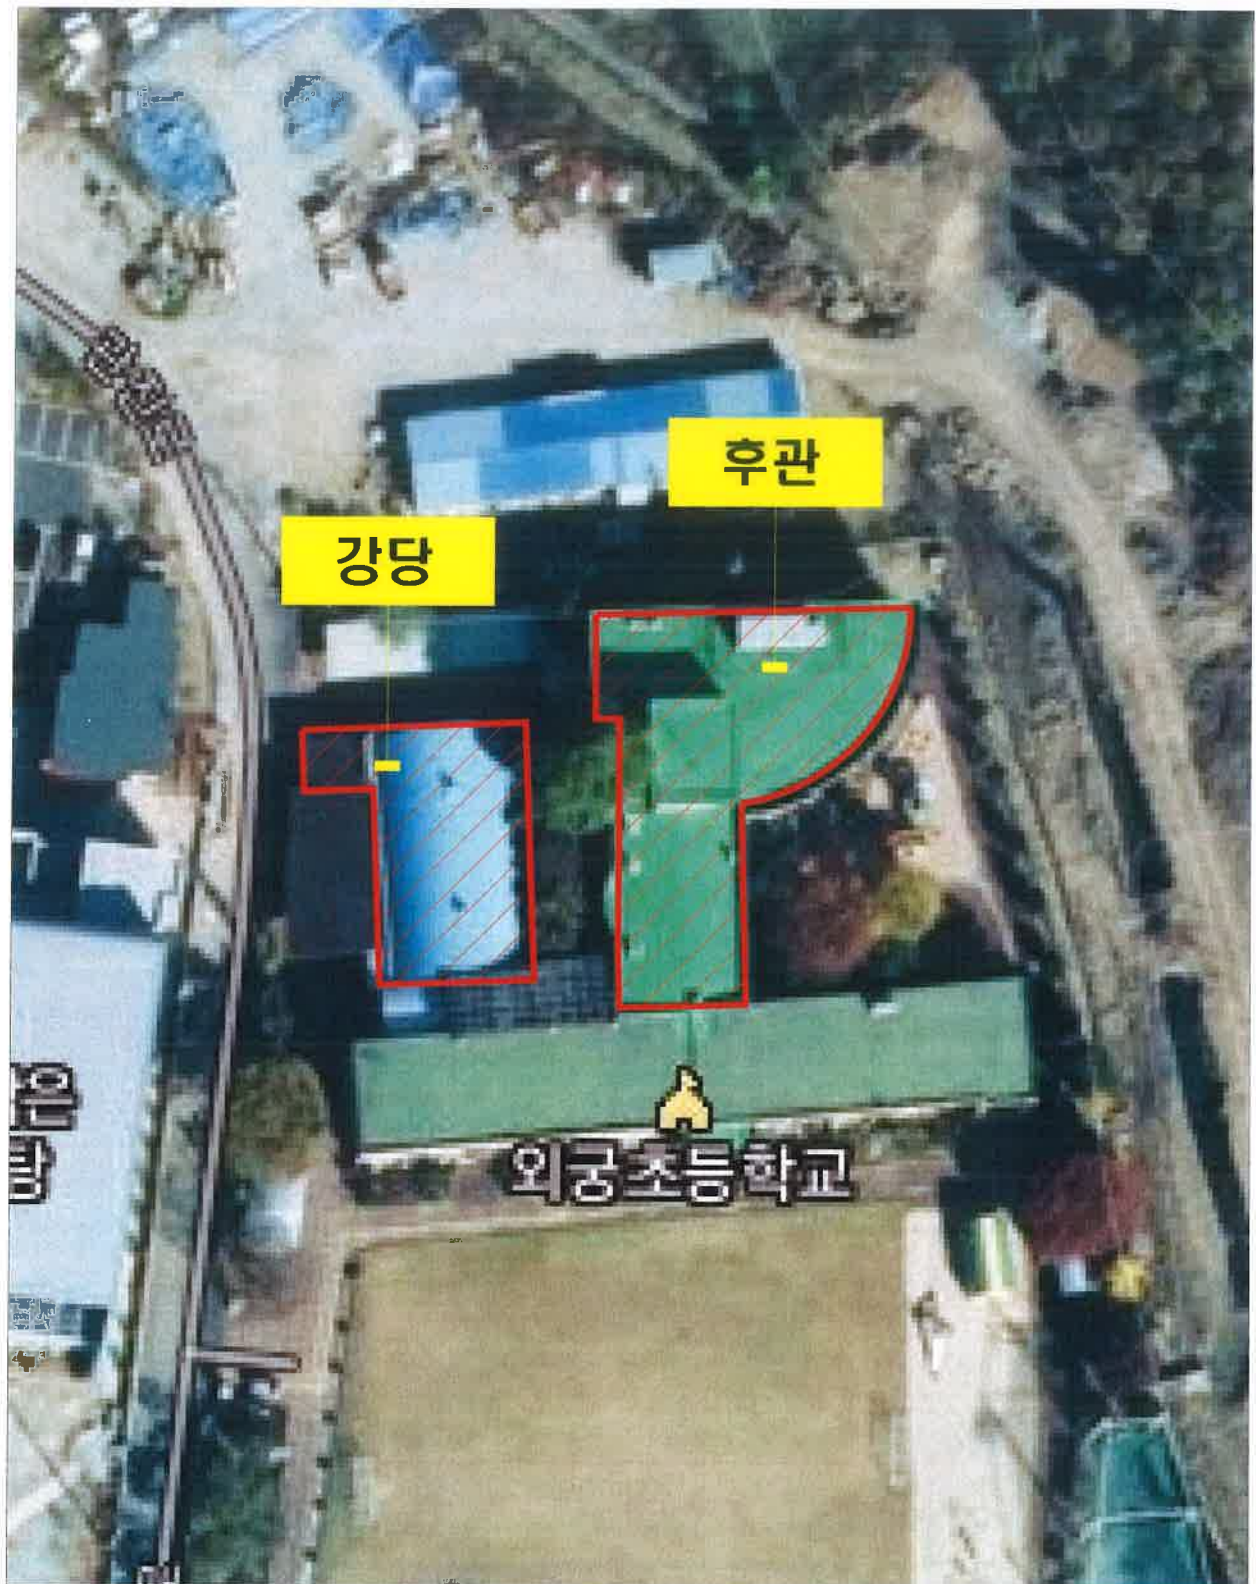
측정 위치 도식도 (2022년 07월 30일)

시료번호	측정 지점	측정장비 (종류/수량)	유량 (l/분)	측정일시	측정 결과(f/cc)	검출석면의종류
-	공시료	-	-	2022.07.30.	-	검출한계미만 (불검출)
-	공시료	-	-	2022.07.30.	-	검출한계미만 (불검출)
ASS0730-1	부지경계선	SARA5100 / 1	10.4	2022.07.30.	-	검출한계미만 (불검출)
ASS0730-2	부지경계선	SARA5100 / 1	10.5	2022.07.30.	-	검출한계미만 (불검출)
ASS0730-3	부지경계선	SARA5100 / 1	10.4	2022.07.30.	-	검출한계미만 (불검출)
ASS0730-4	부지경계선	SARA5100 / 1	10.6	2022.07.30.	-	검출한계미만 (불검출)
ASS0730-5	위생설비입구	KMS5100 / 1	10.5	2022.07.30.	0.0035	백석면 (기준치미만)
ASS0730-6	음압기배출구	KMS5100 / 1	10.3	2022.07.30.	0.0020	백석면 (기준치미만)
ASS0730-7	음압기배출구	KMS5100 / 1	10.5	2022.07.30.	0.0023	백석면 (기준치미만)
ASS0730-8	음압기배출구	KMS5100 / 1	10.5	2022.07.30.	0.0058	백석면 (기준치미만)
ASS0730-9	음압기배출구	KMS5100 / 1	10.4	2022.07.30.	0.0047	백석면 (기준치미만)
ASS0730-10	폐기물반출구	KMS5100 / 1	10.5	2022.07.30.	0.0035	백석면 (기준치미만)

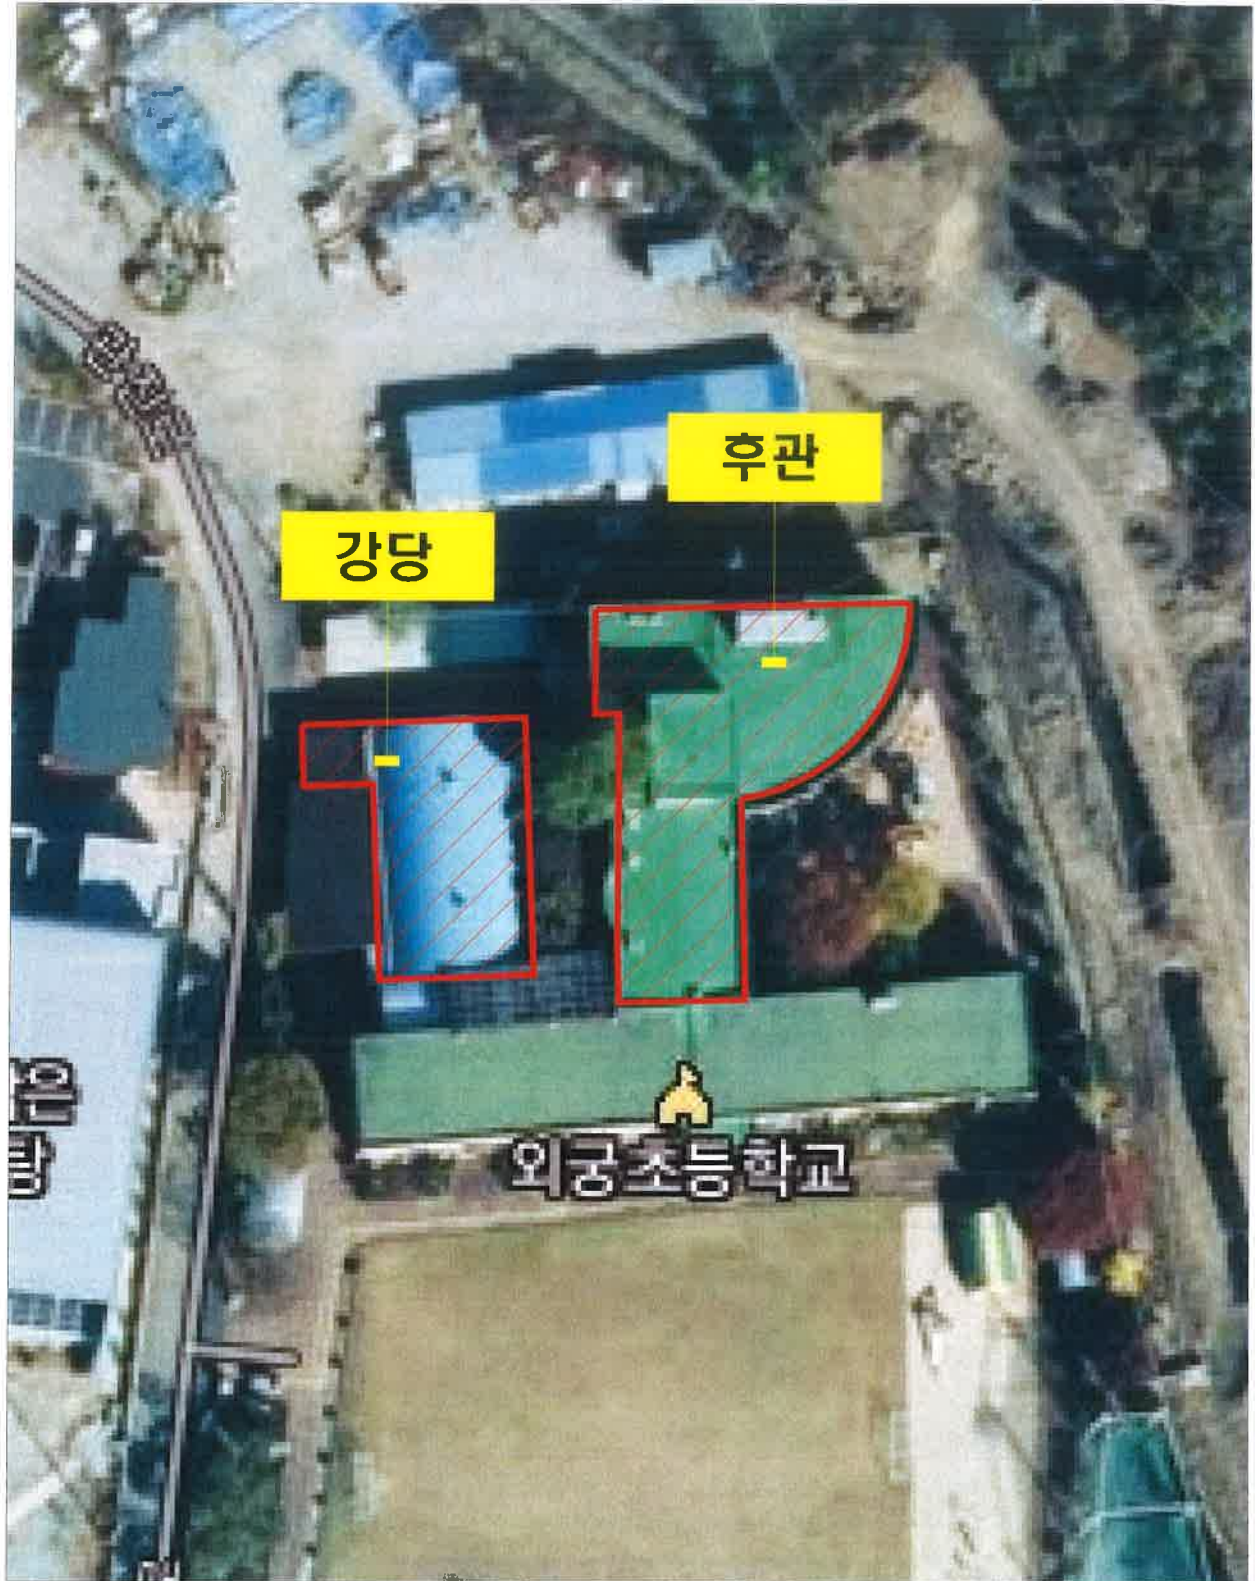
측정 위치 도식도 (2022년 07월 31일)

시료번호	측정 지점	측정장비 (종류/수량)	유량 (l/분)	측정일시	측정 결과(f/cc)	검출석면의종류
-	공시료	-	-	2022.07.31.	-	검출한계미만 (불검출)
-	공시료	-	-	2022.07.31.	-	검출한계미만 (불검출)
ASS0731-1	부지경계선	SARA5100 / 1	10.4	2022.07.31.	-	검출한계미만 (불검출)
ASS0731-2	부지경계선	SARA5100 / 1	10.5	2022.07.31.	-	검출한계미만 (불검출)
ASS0731-3	부지경계선	SARA5100 / 1	10.5	2022.07.31.	-	검출한계미만 (불검출)
ASS0731-4	부지경계선	SARA5100 / 1	10.4	2022.07.31.	-	검출한계미만 (불검출)
ASS0731-5	위생설비입구	KMS5100 / 1	10.4	2022.07.31.	0.0029	백석면 (기준치미만)
ASS0731-6	음압기배출구	KMS5100 / 1	10.6	2022.07.31.	0.0035	백석면 (기준치미만)
ASS0731-7	음압기배출구	KMS5100 / 1	10.5	2022.07.31.	0.0047	백석면 (기준치미만)
ASS0731-8	음압기배출구	KMS5100 / 1	10.4	2022.07.31.	0.0059	백석면 (기준치미만)
ASS0731-9	폐기물반출구	KMS5100 / 1	10.4	2022.07.31.	0.0035	백석면 (기준치미만)

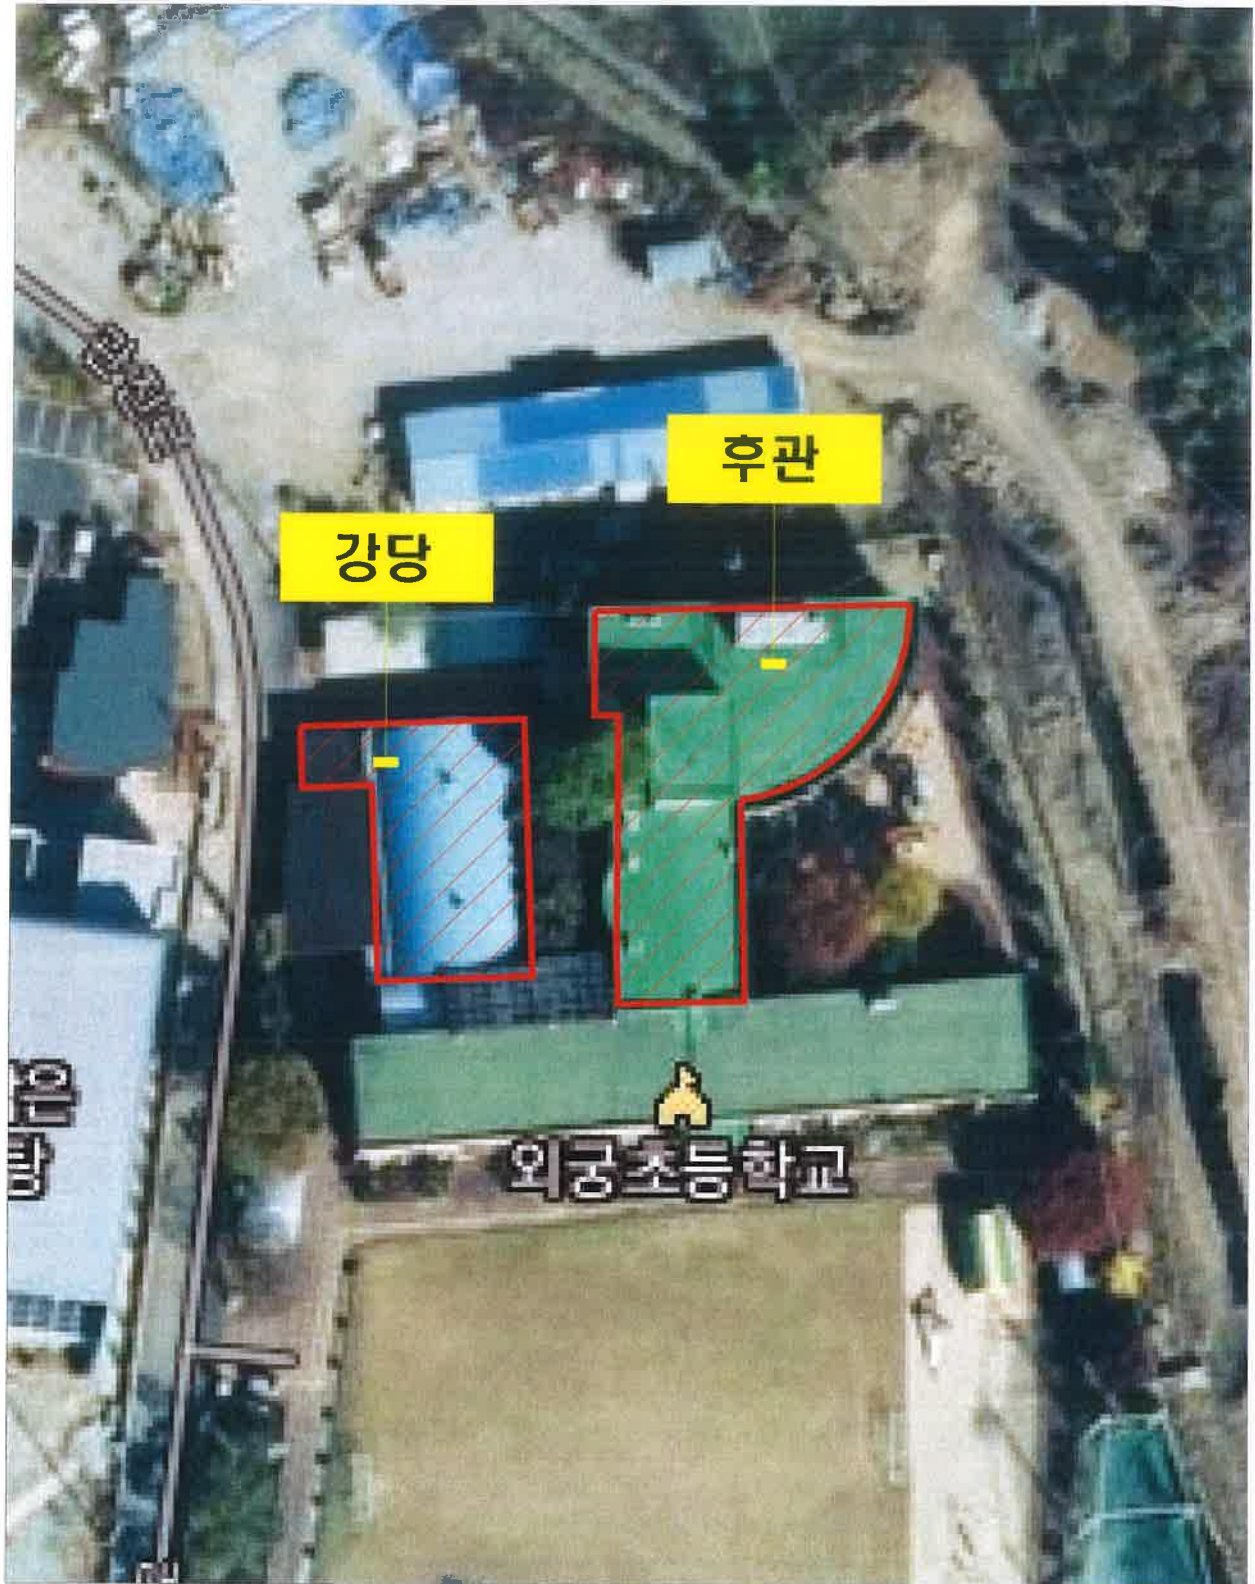
측정 위치 도식도 (2022년 08월 01일)

시료번호	측정 지점	측정장비 (종류/수량)	유량 (l/분)	측정일시	측정 결과(f/cc)	검출석면의종류
-	공시료	-	-	2022.08.01.	-	검출한계미만 (불검출)
-	공시료	-	-	2022.08.01.	-	검출한계미만 (불검출)
ASS0801-1	부지경계선	SARA5100 / 1	10.5	2022.08.01.	-	검출한계미만 (불검출)
ASS0801-2	부지경계선	SARA5100 / 1	10.5	2022.08.01.	-	검출한계미만 (불검출)
ASS0801-3	부지경계선	SARA5100 / 1	10.4	2022.08.01.	-	검출한계미만 (불검출)
ASS0801-4	부지경계선	SARA5100 / 1	10.5	2022.08.01.	-	검출한계미만 (불검출)
ASS0801-5	위생설비입구	KMS5100 / 1	10.4	2022.08.01.	0.0035	백석면 (기준치미만)
ASS0801-6	음압기배출구	KMS5100 / 1	10.5	2022.08.01.	0.0035	백석면 (기준치미만)
ASS0801-7	음압기배출구	KMS5100 / 1	10.6	2022.08.01.	0.0058	백석면 (기준치미만)
ASS0801-8	음압기배출구	KMS5100 / 1	10.6	2022.08.01.	0.0032	백석면 (기준치미만)
ASS0801-9	음압기배출구	KMS5100 / 1	10.4	2022.08.01.	0.0035	백석면 (기준치미만)
ASS0801-10	음압기배출구	KMS5100 / 1	10.3	2022.08.01.	0.0071	백석면 (기준치미만)
ASS0801-11	폐기물반출구	KMS5100 / 1	10.5	2022.08.01.	0.0031	백석면 (기준치미만)
ASS0801-12	폐기물반출구	KMS5100 / 1	10.5	2022.08.01.	0.0022	백석면 (기준치미만)

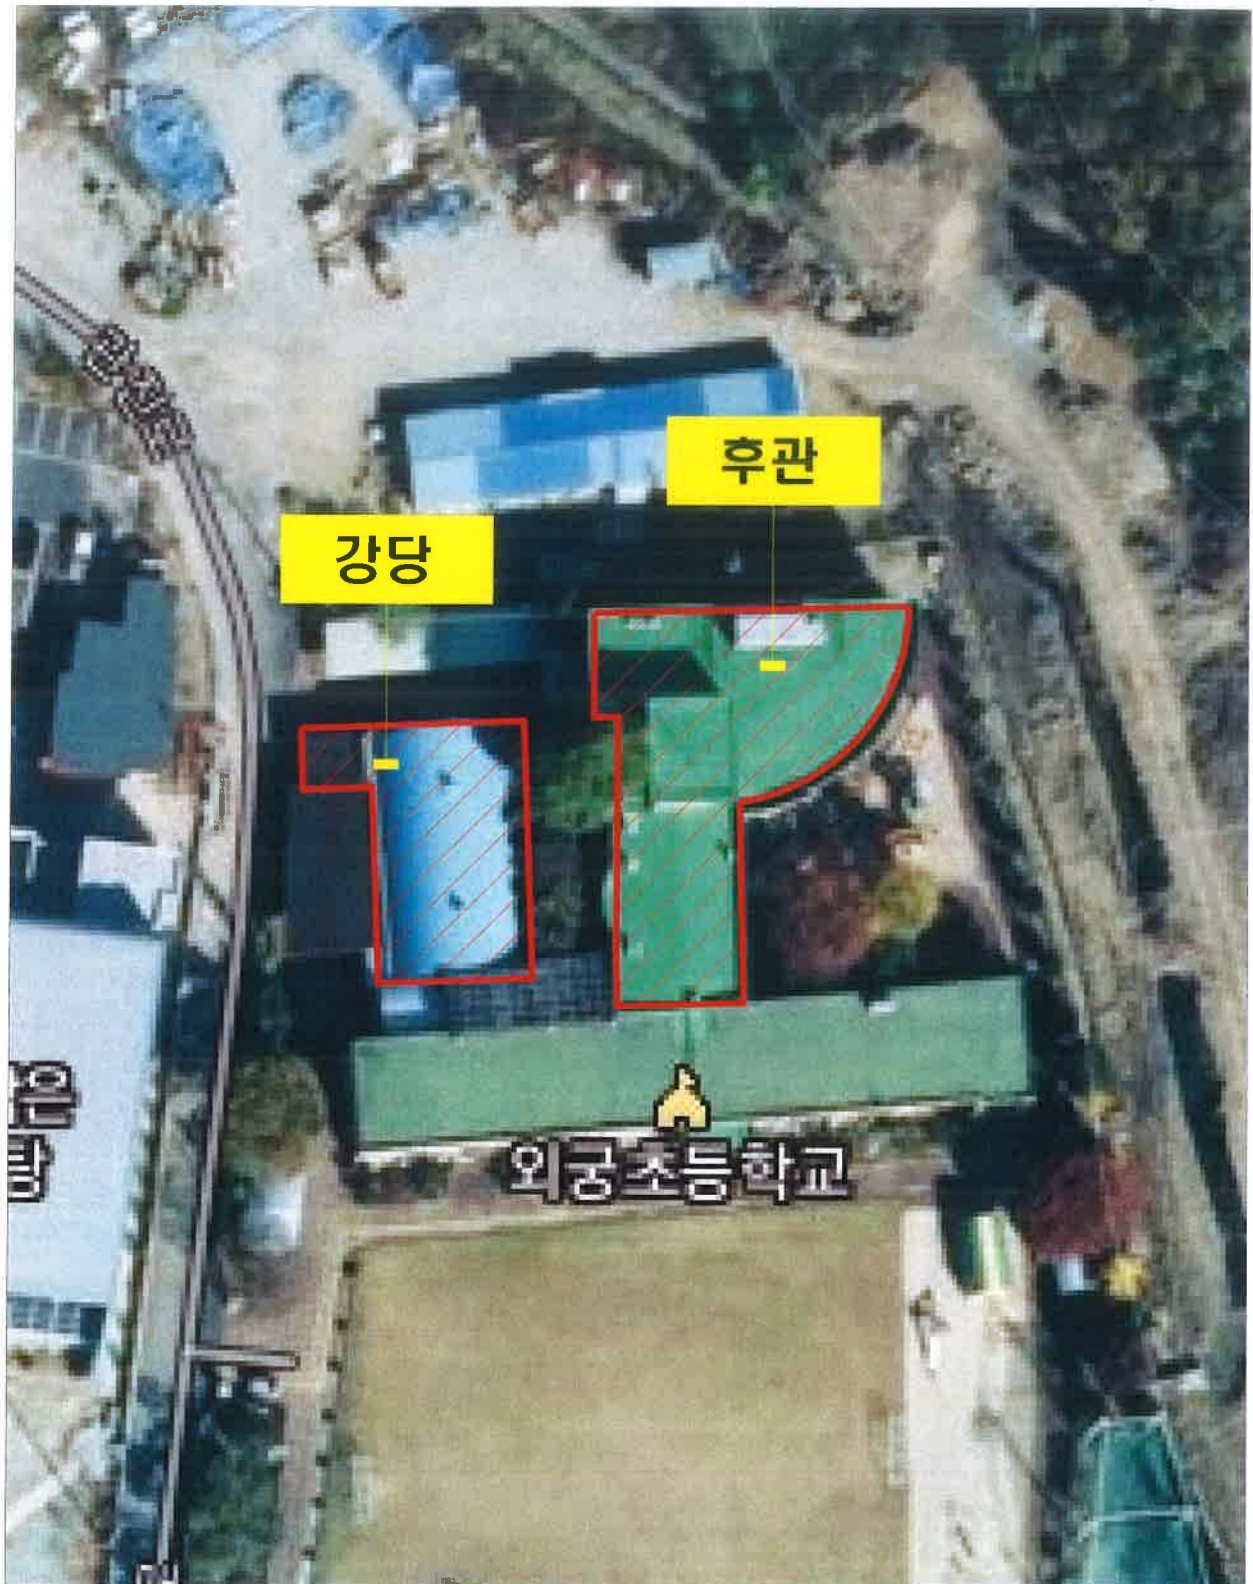
측정 위치 도식도 (2022년 08월 02일)

시료번호	측정 지점	측정장비 (종류/수량)	유량 (l/분)	측정일시	측정 결과(f/cc)	검출석면의종류
-	공시료	-	-	2022.08.02.	-	검출한계미만 (불검출)
-	공시료	-	-	2022.08.02.	-	검출한계미만 (불검출)
ASS0802-1	부지경계선	SARA5100 / 1	10.4	2022.08.02.	-	검출한계미만 (불검출)
ASS0802-2	부지경계선	SARA5100 / 1	10.4	2022.08.02.	-	검출한계미만 (불검출)
ASS0802-3	부지경계선	SARA5100 / 1	10.5	2022.08.02.	-	검출한계미만 (불검출)
ASS0802-4	부지경계선	SARA5100 / 1	10.5	2022.08.02.	-	검출한계미만 (불검출)
ASS0802-5	위생설비입구	KMS5100 / 1	10.6	2022.08.02.	0.0029	백석면 (기준치미만)
ASS0802-6	음압기배출구	KMS5100 / 1	10.6	2022.08.02.	0.0035	백석면 (기준치미만)
ASS0802-7	폐기물반출구	KMS5100 / 1	10.5	2022.08.02.	0.0035	백석면 (기준치미만)
ASS0802-8	폐기물보관지점	KMS5100 / 1	10.5	2022.08.02.	-	검출한계미만 (불검출)
ASS0802-9	폐기물보관지점	KMS5100 / 1	10.4	2022.08.02.	-	검출한계미만 (불검출)
