관진로 814번지 상습침수 발생

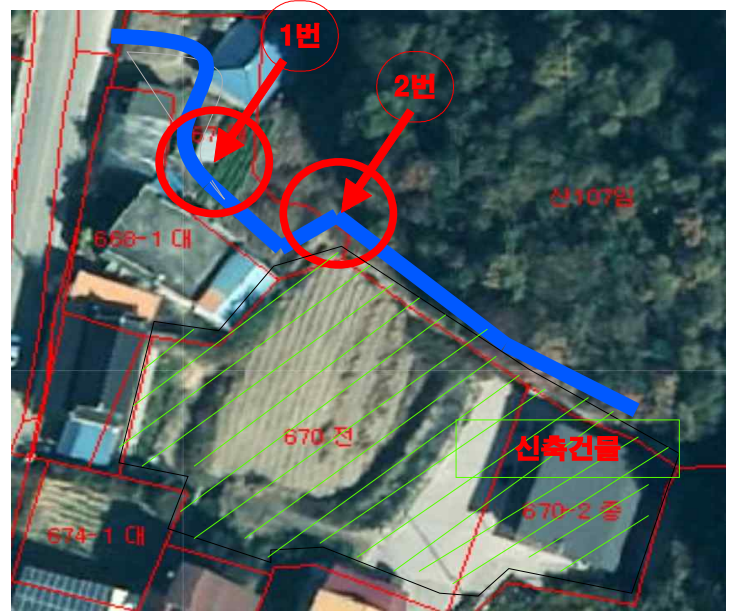
2019년 이후 사진(관진로814번지)

관진로 814번지 산위쪽으로 신축건물이 들어서고 밭을 정비하면서 고랑의 폭이 확장되었고 장마철 및 비가 오늘 날 이면 산에서 내려오는 빗물로 인하여 관진로814번지 집마당이 물에 잠기고 토사가 실려내려와 1번 밭의 농장물의 피해가 발생 되고 2번의 토사가 유실이 심하여 고랑의 침식이 심하게 발생한 상태임

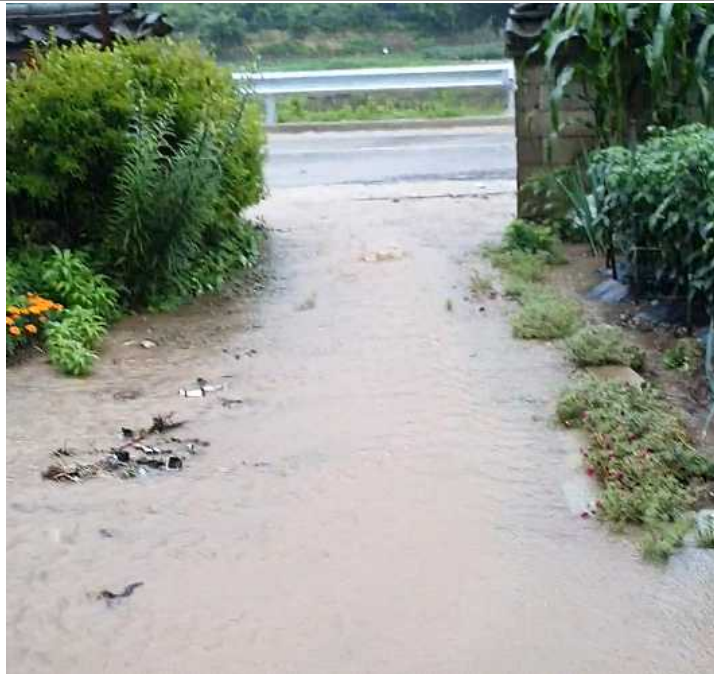
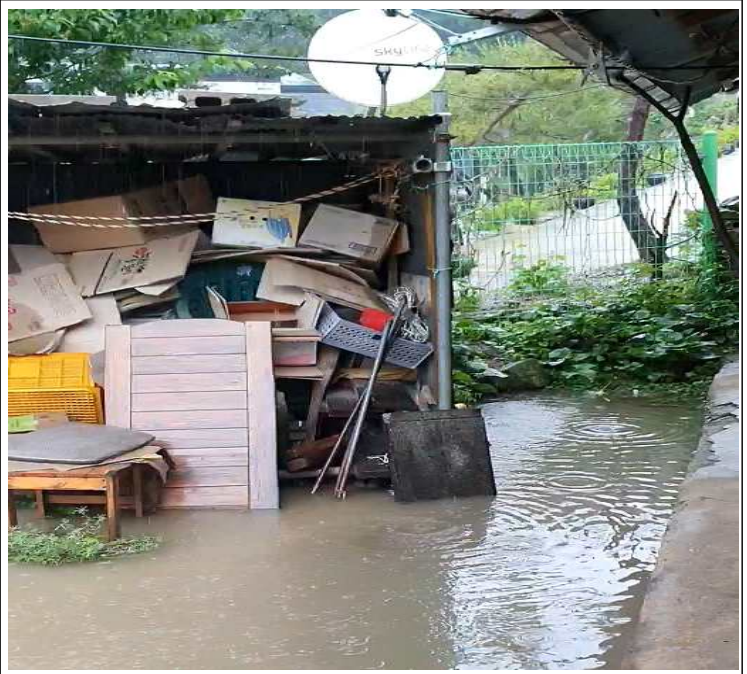
산에서 내려오는 빗물로 인하여 관진로814번지의 대문입구와 앞마당은 상습 침수로 생활하기 힘들고 집의 곳곳에서 습기로 인한 파손 및 붕괴 위험에 노출되 있음
